## DETERMINACIÓN DE LAS CAUSAS DE LOS DAÑOS POR CORROSIÓN PRESENTADOS EN UN TANQUE DE ALMACENAMIENTO DE ACERO INOXIDABLE

Pontificia Universidad Católica del Perú, Instituto de Corrosión y Protección (ICP-PUCP),  
Av. Universitaria 1801, Lima 32, Perú.

## CORROSION FAILURE ANALYSIS OF A STAINLESS STEEL STORAGE TANK

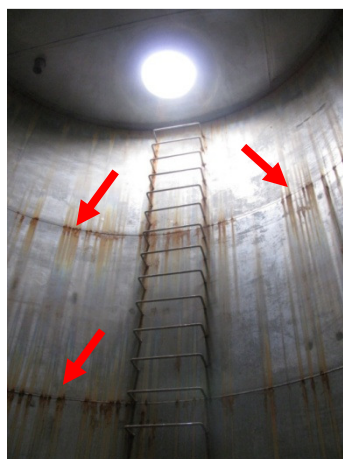
La figura 1 presenta una vista exterior del tanque y en las figuras 2 y 3 se presenta el estado de las planchas de acero, las cuales muestran productos de corrosión de color pardo rojizo.

**Figura 2.** Interior del tanque, se indican productos de corrosión.

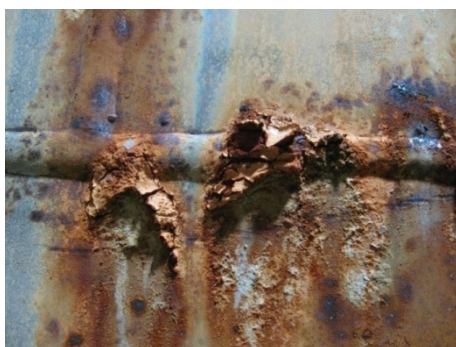
**Figura 3.** Productos de corrosión en cordón de soldadura.

De acuerdo a la evaluación in situ, se observaron daños por corrosión localizada, manifestada en forma de picaduras, en las planchas de acero inoxidable del tanque. En las paredes internas se observaron productos de corrosión localizados en las zonas adyacentes a los cordones de soldadura, así como picaduras en las planchas de acero, cerca o debajo de los restos de salpicaduras de soldadura.

Luego de los trabajos de soldadura es necesaria una correcta limpieza de la superficie de las planchas de acero y de los cordones, que deben quedar exentos de salpicaduras de soldadura y de restos de materiales empleados en la fabricación.

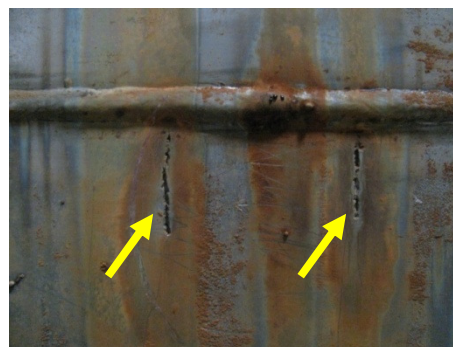
**Figura 4.** Picaduras sobre las paredes verticales del tanque.

Fue observada una serie o sucesión de picaduras ordenadas verticalmente cerca a los cordones de soldadura y también alejadas de éstos (ver figuras 4 y 6). Asimismo, se observaron salpicaduras de la soldadura al lado de los cordones de soldadura y en la superficie de las planchas de la pared del tanque (ver figura 5). En las figuras 7 y 8 son mostradas picaduras en las planchas del piso del tanque, al lado del cordón de soldadura.

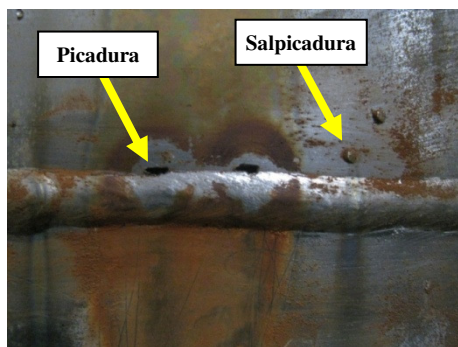
**Figura 5.** Picaduras y salpicaduras observadas.

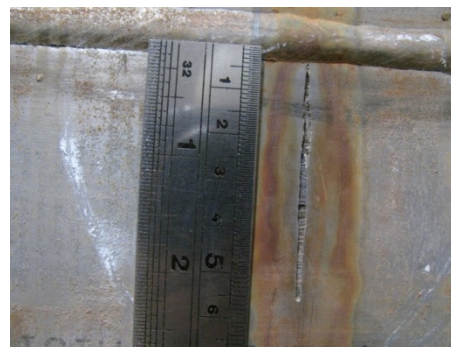
**Figura 6.** Detalle de serie de picaduras verticales.

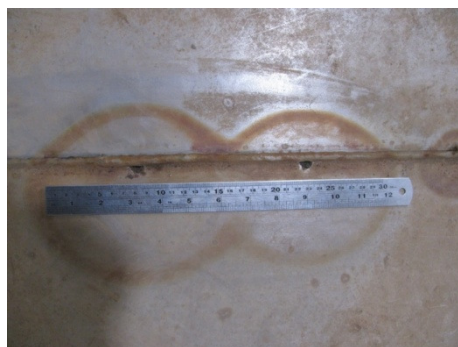
El daño por corrosión también fue observado en el piso del tanque, donde se presentaron picaduras al lado de los cordones de soldadura y sobre la superficie de la plancha de acero.

**Figura 7.** Picaduras sobre plancha del piso.

La morfología del ataque por corrosión fue del tipo localizado, manifestado como picaduras. En el caso de las paredes verticales del tanque, éstas se desarrollaron siguiendo las marcas del acabado superficial (dirección de laminación) y en el caso de las picaduras sobre las planchas del suelo, éstas se originaron junto al cordón de soldadura o a partir de salpicaduras de la soldadura.

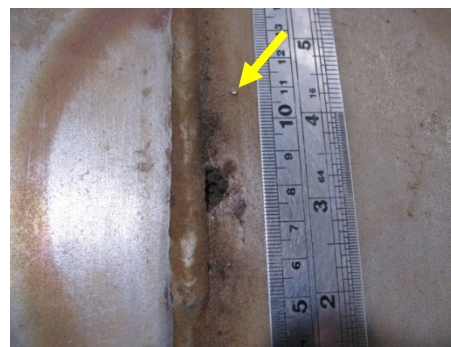
**Figura 8.** Detalle de picadura. Se indica salpicadura de soldadura.

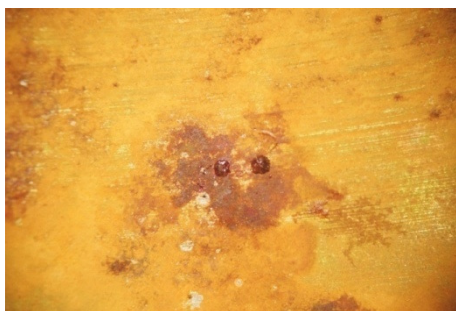
En las figuras 9 y 10 se aprecia que, luego de remover los productos de corrosión, fueron descubiertas picaduras, las cuales se ubican sobre las líneas del acabado superficial de la plancha.

**Figura 9.** Aspecto de la superficie, antes de remover los productos de corrosión (16X).

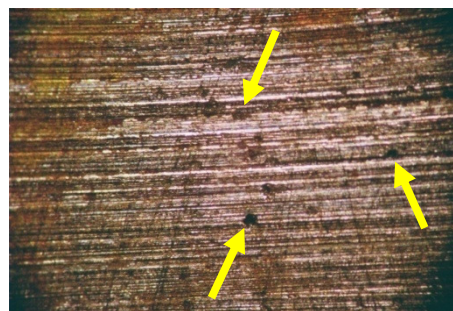
Los signos de corrosión se ubican, en su mayoría, cerca a los cordones de soldadura y las salpicaduras de soldadura observadas crean zonas puntuales que dan lugar a resquicios, a partir de los cuales se generan las picaduras. La forma alineada del ataque observado en la plancha podría deberse a que la picadura se propagó siguiendo las marcas del laminado, debido a la rugosidad de la plancha.

**Figura 10.** La misma zona, sin productos de corrosión. Se señalan picaduras ubicadas en las marcas superficiales de la laminación (40X).

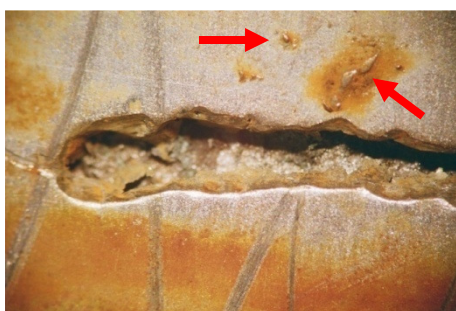
En la figura 11 se observan salpicaduras de la soldadura, cercanas a la grieta vertical y en la figura 12 es mostrada una picadura circular y profunda, descubierta al ser removidos los productos de corrosión ubicados sobre el cordón de soldadura, en el piso.

**Figura 11.** Aspecto de grieta vertical. Se señala salpicaduras de la soldadura (16X).

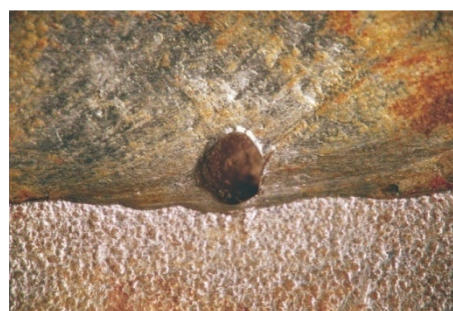
**Figura 12.** Picadura en zona del cordón de soldadura de plancha del piso (16X).

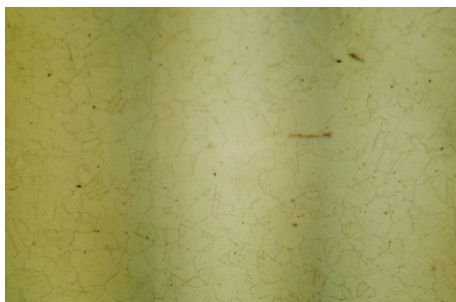
Fue observada una microestructura compuesta por granos de austenita (figura 13) y el tamaño de grano observado corresponde aproximadamente al N° 7, según ASTM E 112-10, determinado por el método de comparación. En la figura 14 se muestra el aspecto de la sección transversal de la unión soldada. Cabe indicar que durante la observación en el microscopio, no se observó presencia de precipitados de carburo de cromo y/o grietas intergranulares en la zona adyacente a ésta. El ataque de la superficie fue del tipo localizado, el cual se manifestó por picaduras formadas en la superficie expuesta al agua contenida en el tanque, las cuales progresaron en profundidad, desarrollando una morfología del tipo cavernoso (ver figuras 15 y 16).

**Figura 13.** Microestructura del material, formada por austenita (200X).

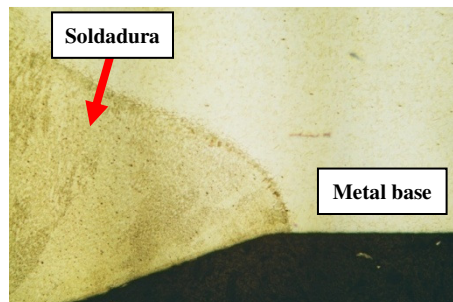
**Figura 14.** Microestructura de la unión soldada (50X).

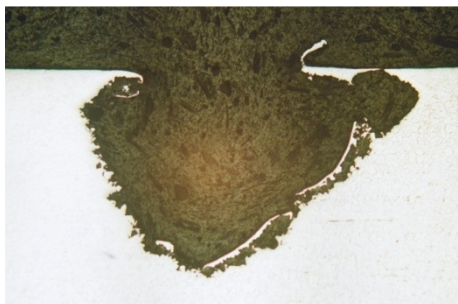
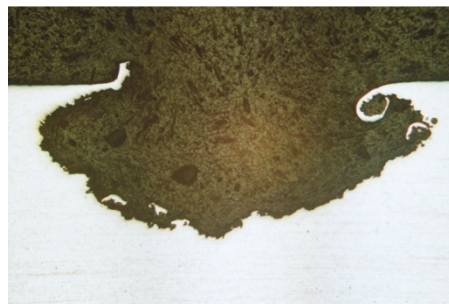
**Figura 15.** Sección transversal de picadura (50X).

**Figura 16.** Sección transversal de picadura (50X).
