ANÁLISIS DE LA FALLA POR CORROSIÓN DEL ACERO AISI 310 S USADO COMO SOPORTE DE PANELES DE HORMIGÓN REFRACTARIO EN UN ENFRIADOR DE CLINKER

CORROSION FAILURE ASSESSMENT ON AISI 310S STEEL USED AS SUPPORT OF REFRACTORY CONCRETE PANELS IN A CLINKER COOLER

En este artículo, se presenta la evaluación de un caso real de falla ocurrido en la zona caliente ($T > 1000\text{ }^{\circ}\text{C}$) del enfriador de Clinker de un horno rotatorio de la línea seca de una planta productora de cemento, donde se presentó el desprendimiento de algunos de los paneles de hormigón refractario debido a las fallas ocurridas en los soportes de acero inoxidable austenítico del tipo AISI 310 S.

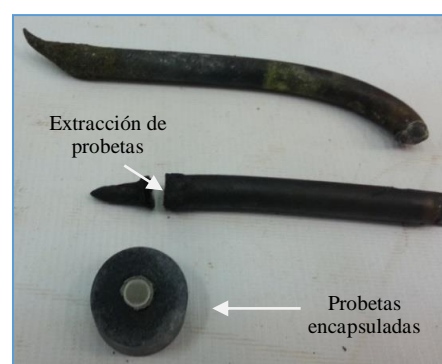
Para estudiar este caso de falla se realizó la siguiente metodología experimental. El primer paso fue realizar una inspección visual y la obtención de muestras del acero deteriorado durante la parada de la planta. Las probetas para el estudio de corrosión se extrajeron de los extremos de las barras cilíndricas más afectadas (figura 1).

Figura 1. Obtención de probetas para análisis microestructural y espectroscopía Raman.

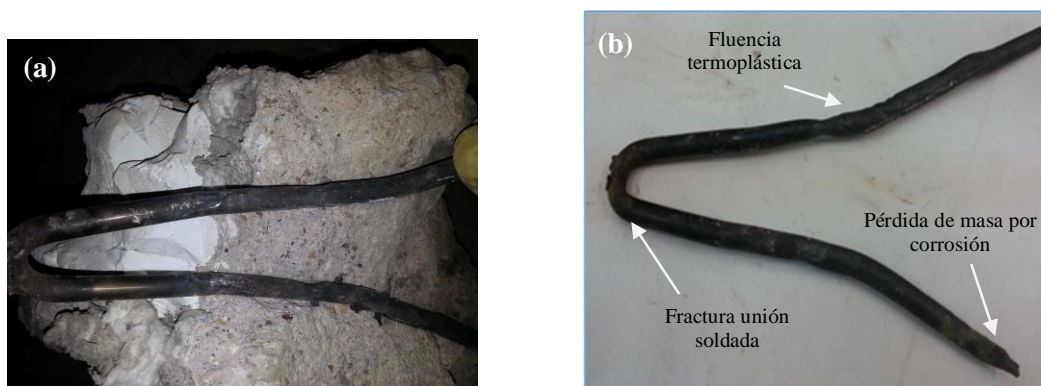
Figura 3. (a) Sección del bloque refractario con un soporte. (b) Soporte mostrando los modos de falla.

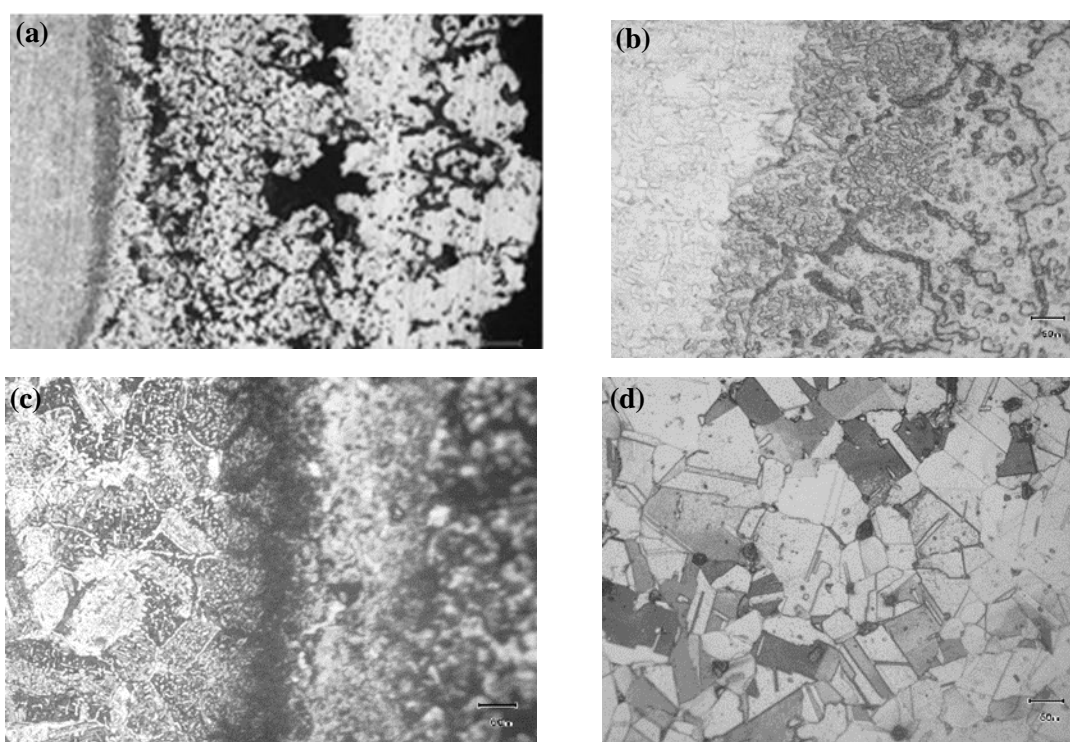
Se realizó un análisis metalográfico de varias muestras del acero extraídas de diferentes partes de la barra, tanto de la zona central como de las regiones afectadas por los procesos de oxidación y fluencia en caliente. En la figura 4 se presentan las micrografías de una probeta obtenida de la sección transversal de una barra deteriorada, como se mostró en la sección 2 (figura 1). En las probetas sin ataque químico (figura 4a y 4b) se puede observar una capa de óxido irregular con bastante

porosidad. La micrografía (figura 4c) corresponde a la muestra anterior con ataque químico, observándose un gran número de precipitados posiblemente de carburos formados por la exposición a elevadas temperaturas del material. En el interior, debajo de la capa de óxido, (figura 4d) se puede observar la austenita con granos equiaxiales típica del acero 310 S. La composición química de los precipitados en la microestructura se presenta más adelante con la caracterización por MEB/EDX.

Figura 4: Micrografías ópticas del acero corroído: (a) Sin ataque químico a 50X, (b) Substrato y capa de óxido, sin ataque a 200 X, (c) Substrato y capa de óxido, atacada a 100 X, (d) Zona interior atacada, fase austenita a 200 X.

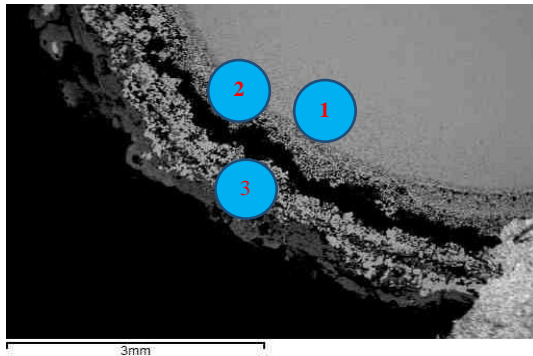
De forma general en los estudios realizados por MEB/EDX de la capa corroída, zonas 2 y 3, se observan dos constituyentes microestructurales, uno de color blanco y otro de color gris oscuro. El

microanálisis químico por EDS en las regiones blancas muestra un fuerte incremento en el contenido de carbono y altos contenidos de hierro y níquel, además una reducción significativa del contenido de cromo con respecto a la aleación base. Por otro lado, en la región gris se observan altos contenidos de carbono, azufre y cromo y una reducción del contenido de hierro y con muy bajos contenidos de níquel.

Figura 5: Micrografía por MEB de una probeta corroída del acero 310 S, mostrando las tres zonas caracterizadas.

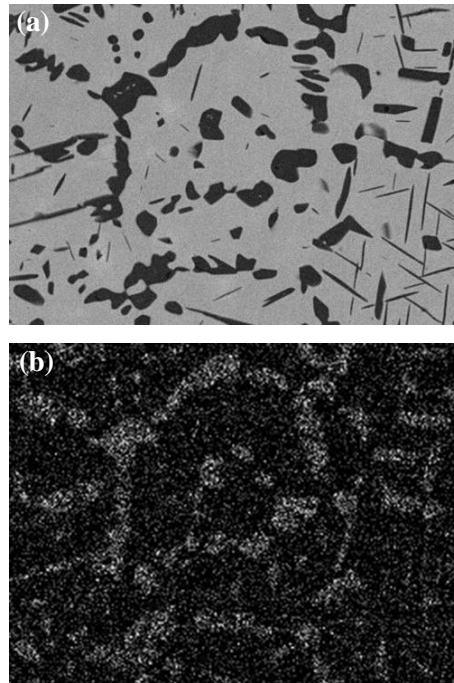
En correspondencia con los análisis realizados mediante microscopía óptica en esta zona, el análisis por MEB/EDX (figura 6a), revela una gran cantidad de precipitados en los límites de grano y en el interior de los mismos, fases oscuras. El análisis de la composición química (figura 6b) evidencia altos contenidos de cromo y carbono, lo que indica que en su mayoría son precipitados de carburo de cromo, los cuales se formaron por la difusión de carbono dentro del acero ocasionado por la exposición a temperaturas cercanas a los 1000 °C, en una atmósfera reductora con altos contenidos de carbono. Por otro lado, en la zona blanca

correspondiente al sustrato de acero, se observa una reducción significativa del contenido de cromo debido a la formación de dichos precipitados, lo cual significa la pérdida de las propiedades frente a la corrosión y a la oxidación en dicha zona.

Figura 6. Micrografías por MEB de la zona 1: (a) Mostrando el carburo de cromo, (b) Mapeo del cromo por EDS.

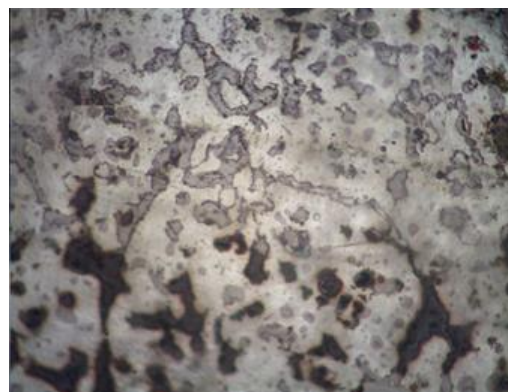
En las imágenes de mayor interés obtenidas por microscopía óptica en el equipo Raman se destaca que los precipitados grises en la zona interior de la capa corroída no son estables, ya que con las altas temperaturas se transforman en compuestos oscuros (figura 10), los que posteriormente se disuelven dejando porosidad en dicha zona. Este resultado explica la aparición de fases oscuras en la región gris de la misma zona (zona 2) estudiada por MEB/EDX.

Figura 10. Micrografía óptica obtenida en el equipo Raman del interior de capa de óxido.

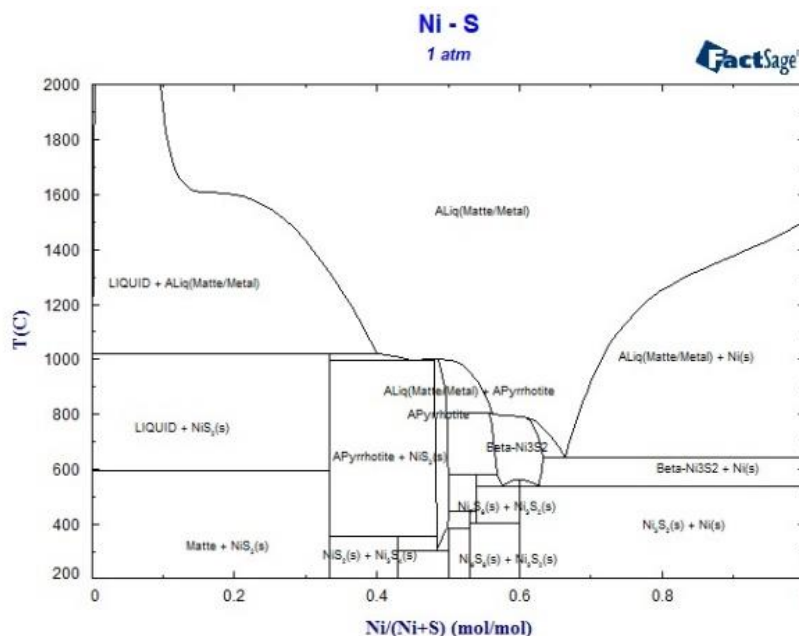
Figura 12. Diagrama de fases del sistema Ni –S, obtenido por la simulación termodinámica, mostrando la reacción eutéctica de Ni – Ni_3S_2 a una temperatura de $635\text{ }^\circ\text{C}$.

Con base a esto, se puede explicar lo observado por espectroscopia Raman, donde se determinó la presencia de sulfuros de níquel y adicionalmente se observaron unas zonas oscuras, que mostraron la evidencia de la formación y desaparición (figura 10) de dichos compuestos. Esto es debido a la fusión de los mismos ya que forma un eutéctico de Ni – Ni_3S_2 a temperaturas inferiores a $800\text{ }^\circ\text{C}$. Vale

señalar que el acero se encontraba en una zona donde el clinker alcanza temperaturas superiores a los $1000\text{ }^\circ\text{C}$, lo que condujo a una rápida degradación del material.

De acuerdo a los análisis realizados mediante las técnicas de caracterización y los resultados obtenidos de la simulación termodinámica, se pudo establecer que la falla catastrófica presentada en el

acero 310 S se debió principalmente a que éste estuvo expuesto a una atmósfera con altos contenidos de azufre y carbono a temperaturas muy elevadas, superiores a 900 °C, lo que ocasionó un proceso acelerado de oxidación de los ganchos de acero 310 S, como consecuencia de la difusión de altos contenidos de carbono y azufre sobre la superficie de acero. Debido a dicha difusión se produjo la formación de compuestos de azufre y carbono, tales como sulfuros de níquel y carburos de cromo principalmente y el empobrecimiento en cromo en la aleación base, próxima a la formación de dichos precipitados. Esto causó el detrimento de las propiedades mecánicas del material y posibilitó la fluencia en caliente del mismo, conduciendo a su falla catastrófica. Por tanto, de acuerdo a este análisis de falla toma especial relevancia mantener un control muy riguroso de las condiciones de operación del horno.

Un parámetro que puede ayudar a controlar las condiciones adecuadas de operación del proceso de clinkerización, es el valor del módulo de sulfatos corregido [13]. El cual se ha estimado que debe estar entre 83 % y 95%, para garantizar la calidad del producto y bajos niveles de dióxido de azufre en la salida de los gases. Si el módulo de sulfatos corregido es superior al 95 %, aparecen costras y anillos de sulfatos de calcio y la presencia de SO₂ en los gases de salida; Si el horno opera en estas condiciones se genera un proceso acelerado de corrosión en los aceros inoxidable austeníticos, especialmente con altos contenidos en níquel, como son por ejemplo el 321, 353 MA y el 310 S. La degradación en este tipo de atmósferas está condicionada por la aparición de fases eutécticas de bajo punto de fusión. Como consecuencia de lo anterior, para evitar fallas catastróficas en los componentes de aceros inoxidable austeníticos, se hace necesario tener un estricto control de los procesos que eviten la formación de compuestos de azufre, los cuales son altamente agresivos, especialmente cuando las temperaturas de estos procesos son superiores a los 800 °C y con bajas presiones parciales de oxígeno. Este efecto se acentúa más en aleaciones con altos contenidos de níquel.
