## EVALUACIÓN DE LOS MECANISMOS DE CORROSIÓN PRESENTES EN LAS LÍNEAS DE PRODUCCIÓN DE CRUDO Y GAS UBICADAS EN EL NORESTE DE VENEZUELA

## EVALUATION OF CORROSION MECHANISMS PRESENT IN GAS AND OIL PIPELINES AT NORTHEASTERN VENEZUELA

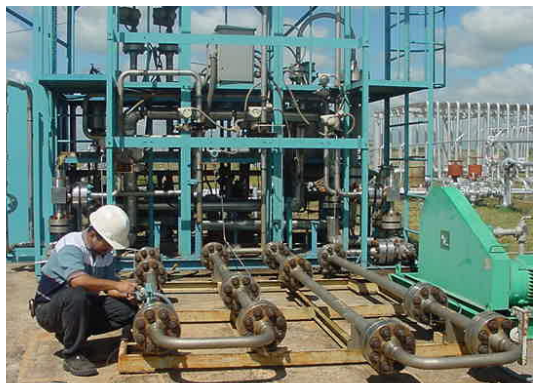
(a) 27 y 52 mm.

**Figura 1.** Secciones de ensayo con diferentes diámetros internos conectadas al sistema de producción.

Dado que este estudio fue realizado en condiciones reales sobre una línea de producción que maneja aproximadamente 2000 barriles de crudo por día y a una presión de 1260 psi, se utilizaron diversos dispositivos electrónicos que permitieron hacer un control remoto continuo de los parámetros operacionales del sistema (temperatura, presión y flujo), durante toda la prueba. En la figura 1 se muestran las distintas secciones de ensayos conectadas al sistema de producción, con los siguientes diámetros internos: 27 y 52 mm (Figura 1a), 102 mm (Figura 1b) and 154 mm (Figura 1c).

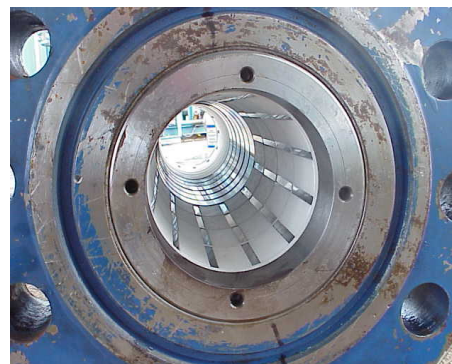
**Figura 4.** Muestras colocadas dentro de las secciones de ensayo.

Todas las muestras fueron fabricadas de acero al carbono API 5L grado B, el cual es el material convencionalmente utilizado en las líneas de transporte de hidrocarburo en el noreste de Venezuela. Una vez que fueron preparadas y medidas sus dimensiones, se colocaron en sus respectivas secciones de ensayo, como se muestra en la Figura 4.

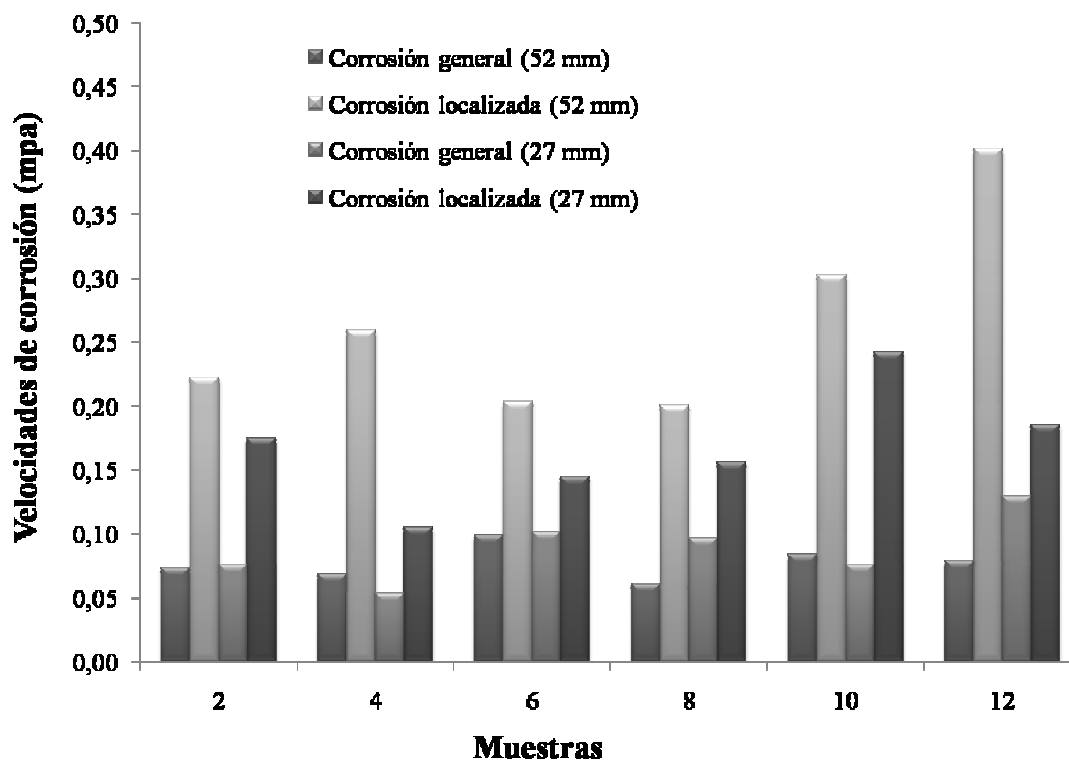
Figura 11. Velocidades de corrosión general y localizada en las distintas posiciones de las secciones de ensayo de 52 y 27 mm.

Respecto a la sección de ensayo de 27 mm (Figura 11), la diferencia entre las velocidades de corrosión general y localizada comienza a disminuir en todos los casos, lo cual permite concluir que el fenómeno de corrosión en este sistema comienza a tener las características de un proceso de corrosión general. Este comportamiento se debe a las velocidades superficiales del líquido y del gas en este sistema (Tabla 2), las cuales son mucho más altas que en los casos anteriores y evitan la deposición de sólidos, favoreciendo así el proceso de corrosión general.

Luego de analizar los depósitos sólidos, se procedió a determinar las velocidades de corrosión de todas las muestras utilizadas en las 4 secciones de ensayo. En la figura 10 se muestran las velocidades de corrosión general y localizada obtenidas de las muestras colocadas en las secciones de ensayo de 154 y 102 mm, respectivamente; y en la figura 11 las velocidades de corrosión general y localizada obtenidas de las muestras colocadas en las secciones de ensayo de 52 y 27 mm, respectivamente.

Se puede observar que las velocidades de corrosión general en todos los casos no superan los 0,13 mm (5 milésima de pulgadas por año), el cual es el umbral de corrosión permitido para que este tipo de instalaciones operen durante el tiempo de vida de diseño de los materiales [14]. Sin embargo, si se toma en cuenta las velocidades de corrosión localizada, la tendencia es completamente diferente.
