## DETERMINACIÓN DE LAS CAUSAS DE LOS DAÑOS POR CORROSIÓN PRESENTADOS EN UN TANQUE DE ALMACENAMIENTO DE ACERO INOXIDABLE

Pontificia Universidad Católica del Perú, Instituto de Corrosión y Protección (ICP-PUCP),  
Av. Universitaria 1801, Lima 32, Perú.

## CORROSION FAILURE ANALYSIS OF A STAINLESS STEEL STORAGE TANK

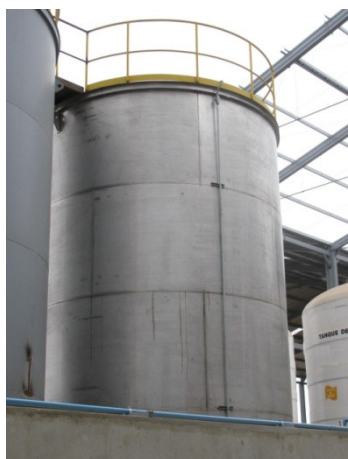
**Figura 1.** Vista exterior del tanque.

La figura 1 presenta una vista exterior del tanque y en las figuras 2 y 3 se presenta el estado de las planchas de acero, las cuales muestran productos de corrosión de color pardo rojizo.
