DURABILIDAD DE MORTEROS ADICIONADOS CON CENIZAS VOLANTES DE ALTO CONTENIDO DE CARBON

Diana M. Burgos*, Daniela E. Angulo*, Ruby Mejía de Gutiérrez

Escuela de Ingeniería de Materiales, GMC, Universidad del Valle, A.A 25360, Cali, Colombia

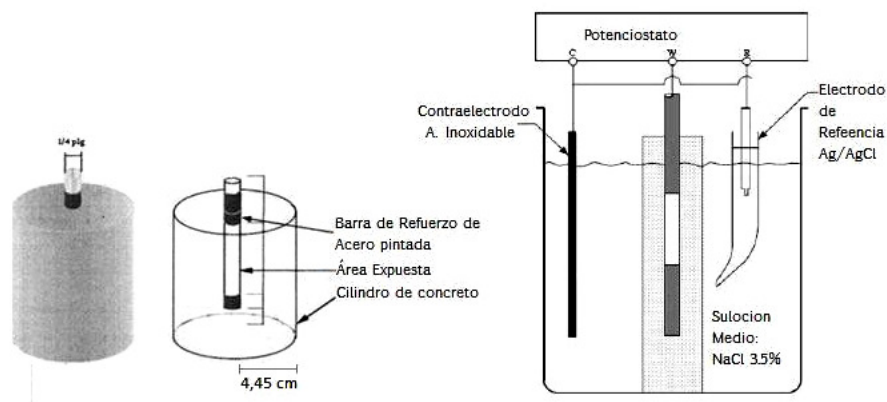
Figura 1. (a) Muestras de mortero Reforzado, (b) Esquema ensayo LPR

Para los morteros reforzados se prepararon especímenes de 5,08 cm de diámetro x 10,16 cm de altura y se utilizó como material de refuerzo una varilla central de acero corrugado de bajo contenido de carbono y diámetro de 6,35 mm. El acero fue sometido a una preparación previa superficial, consistente en un proceso de decapado para eliminar alguna capa de óxido existente y luego fueron recubiertas con una pintura anticorrosiva para delimitar la zona de exposición, tal como se muestra en la Figura 1(a). Una vez se cumplieron los 28 días de curado, las muestras fueron expuestas en agua

potable y NaCl 3,5% mediante inmersión parcial, y a carbonatación acelerada a las condiciones mencionadas anteriormente. La velocidad de corrosión de los aceros se evaluó con la técnica electroquímica de Resistencia a la Polarización Lineal (LPR) (Figura 1(b)); complementariamente

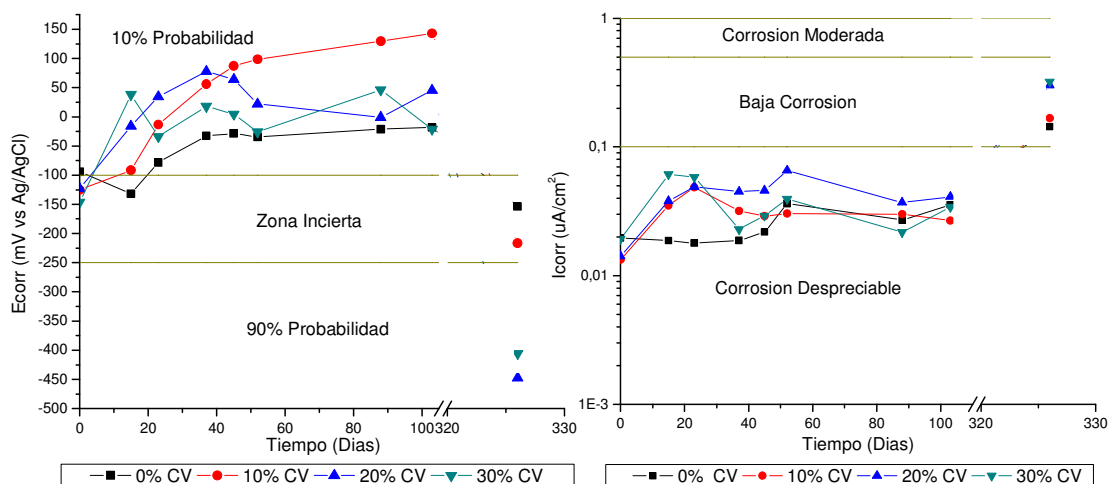
Figura 5. (a) Potencial de Corrosión promedio vs Días de Exposición en el Medio de Carbonatación (b) Corriente de Corrosión promedio vs Días de Exposición en el Medio de Carbonatación.

En la figura 5(a) se puede observar que hasta un tiempo de exposición de 103 días, los morteros reforzados adicionados parcialmente con CV presentan un buen comportamiento comparado al correspondiente del mortero de referencia (0% de CV), con potenciales ubicados en la zona de menor probabilidad de corrosión. Los morteros adicionados con un 10% de ceniza volante presentan una tendencia ascendente en el potencial hacia valores más positivos, a diferencia de los de 20 y 30%. Éstos resultados coinciden con lo observado en el ensayo de LPR, tal como se puede apreciar en los valores de corriente de corrosión (I_{corr}), presentados en la Figura 5(b).

En general, todos los especímenes evaluados reportan valores menores a $0,1 \mu\text{A}/\text{cm}^2$, lo que ubica las mezclas evaluadas en un nivel de corrosión despreciable. Los resultados de ensayos de varias investigaciones citadas por Khunthongkeaw *et al.* [17] reportan que al adicionar CV como reemplazo al cemento la velocidad de carbonatación se reduce.

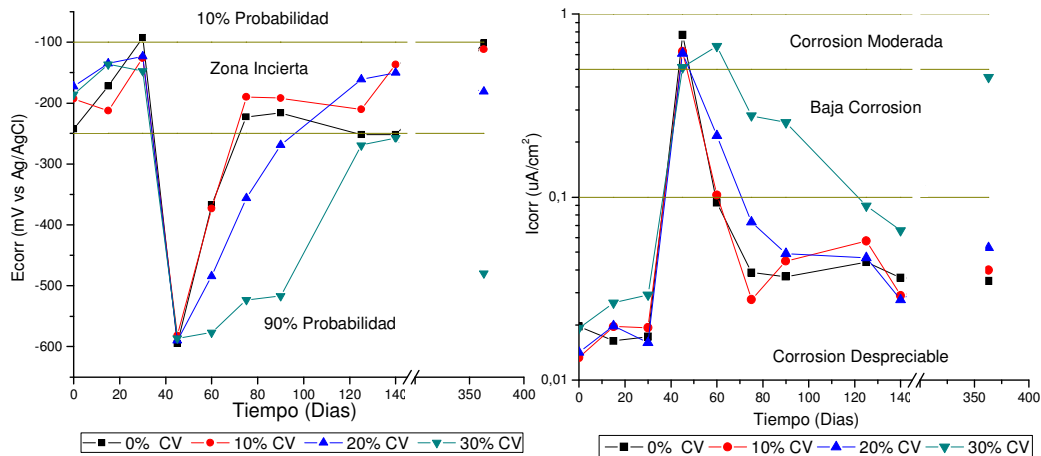
Figura 7. (a) Potencial de Corrosión promedio vs Días de Inmersión en el Medio Agua Potable, (b) Corriente de Corrosión promedio vs Días de Inmersión en el Medio Agua Potable.

En la Figura 7(a) se observa que el potencial de corrosión (E_{corr}) de todas las muestras, hasta los 30 días de inmersión en agua potable se encuentra entre -100 y -250 mV, ubicándolos de esta forma en una zona incierta de corrosión. A los 45 días de inmersión se observa una caída significativa de los

valores de potencial para las muestras con y sin adición de CV, a este tiempo de exposición todos los morteros trabajan de forma similar presentando un potencial más negativo, ubicándose en la zona de 90% de probabilidad de que ocurra el proceso corrosivo; este comportamiento se puede atribuir al periodo de formación de la película pasiva. Cabe mencionar que la inmersión de las probetas fue parcial, por lo que se genera un diferencial de oxígeno en la barra de refuerzo que llega a generar el proceso corrosivo aun encontrándose sumergidas en agua potable. A los 75 días de inmersión se inicia un ascenso del potencial hacia valores más positivos que continua hasta los 140 días de inmersión; este comportamiento coincide con lo obtenido en el

ensayo de corriente de corrosión, tal como se puede apreciar en la Figura 7(b).

A partir de los 60 días de inmersión la corriente de corrosión de todos los morteros disminuye, para el caso de las muestras con CV del 0 al 20% el valor de la corriente de corrosión es inferior a $0.1 \mu\text{A}/\text{cm}^2$ que corresponde, según la Tabla 4, a un nivel de corrosión despreciable, este comportamiento se mantiene aún a los 363 días de inmersión en agua. Por el contrario, los morteros adicionados con 30% CV, se ubican en la zona de corrosión baja al final del ensayo con una corriente de corrosión del orden de $0,45 \mu\text{A}/\text{cm}^2$. Como se muestra en la Figura 8, a los 363 días de inmersión en el medio Agua, el acero de los diferentes especímenes evaluados se encuentra en buen estado, sin presencia de óxidos, incluidos el acero de refuerzo del mortero adicionado con 30% de CV.

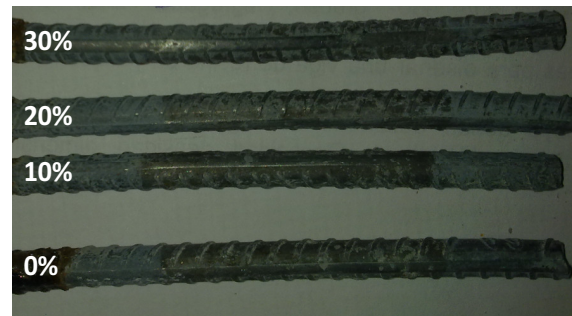
Figura 8. Aceros de Refuerzo de las diferentes muestras inmersas en Agua Potable
